IDENTIFIKASI KERUSAKAN DAN BENTUK PENANGANAN BUNKER PADA MASA PERANG DUNIA II DI KAWASAN LANUD TNI AU HALUOLEO KECAMATAN RANOMEETO KONAWA SELATAN

Jurusan Arkeologi, Fakultas Ilmu Budaya, Universitas Halu Oleo

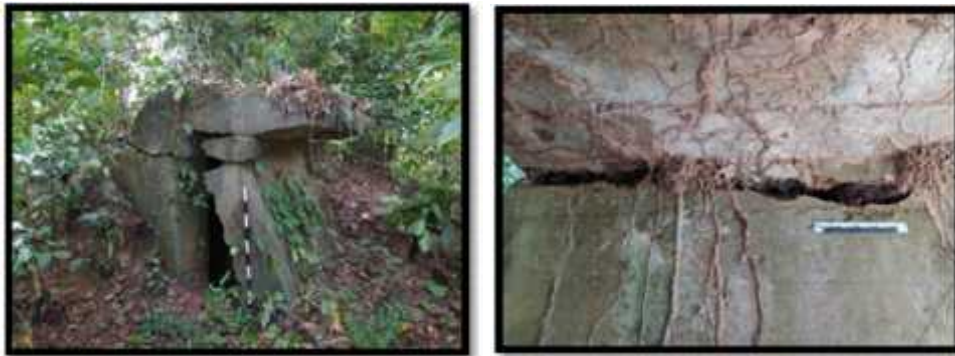
bangunan bunker di kawasan tersebut di antaranya adalah retakan, pecahan dan patahan (lihat gambar 1). Jenis kerusakan tersebut mendominasi kerusakan yang ada pada bangunan bunker.

Gambar 1. Bentuk Kerusakan Berupa Retakan dan Patahan
(Sumber: Dok. Andi Hardianti, 2020)

Tampak pada gambar di atas merupakan kerusakan mekanis yang berupa retakan dan patahan yang terjadi pada bangunan bunker. Agung Nusantoro (2012) menambahkan bahwa kerusakan yang terjadi pada bangunan sumber daya arkeologi yang berupa retakan terbagi menjadi dua bagian yang pertama adalah retakan tarik dan retakan tekan. Retakan tekan merupakan kerusakan yang terjadi akibat beban berat yang ada bangunan cagar. Retakan tarik merupakan kerusakan yang disebabkan oleh labilnya permukaan tanah atau turunnya permukaan tanah yang mejadi landasan bangunan cagar budaya. Kedua jenis kerusakan tersebut saling berkaitan apabila terjadi retakan tarik maka akan menyebabkan retakan tekan. Dibawah merupakan penjelasan mengenai kerusakan yang berupa retakan yang terdapat pada bangunan bunker di kawasan TNI AU Haluoleo.

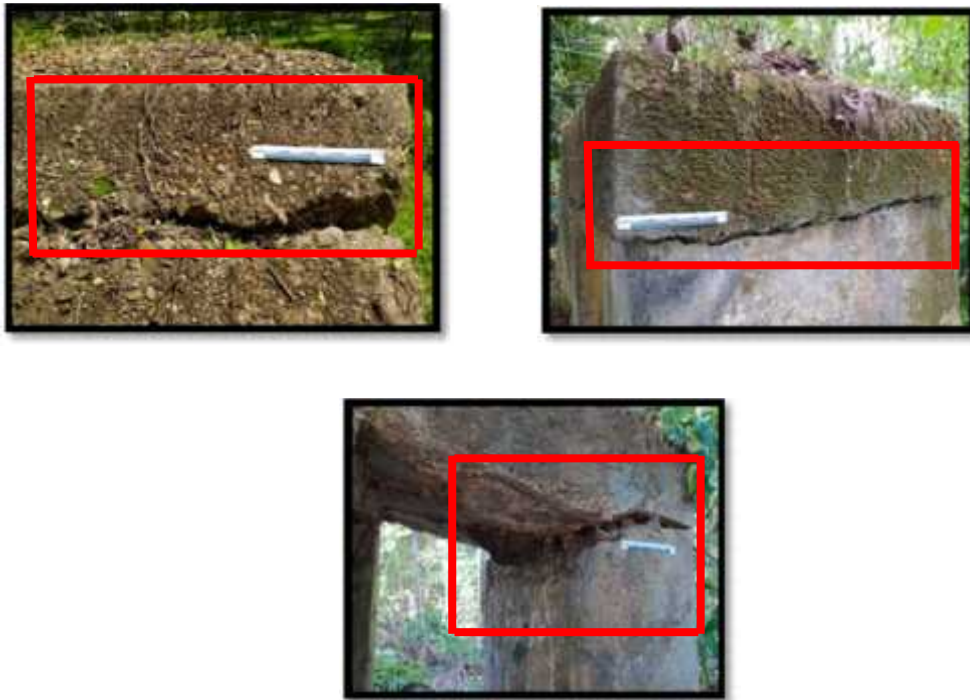
Retakan tarik adalah sebuah retakan yang terjadi pada dinding bangunan bunker yang diakibatkan oleh turunnya permukaan tanah, akibat turunnya maupun pergeseran tanah yang terjadi akan mengakibatkan tertariknya konstruksi bangunan bunker yang berada di atasnya hingga mengakibatkan penurunan konstruksi bangunan. Dalam kasus penurunan permukaan tanah biasanya memberikan dampak yang cukup ringan apabila turunnya permukaan tanah terjadi secara serentak, namun apabilan turunnya permukaan terjadi hanya pada satu titik bangunan maka akan memberikan dampak retakan tarik yang sangat fatal pada konstruksi bangunan bunker, retakan tarik ditandai dengan adanya retakan horizontal pada bangunan cagar budaya (Zulfikri, 2020). Kerusakan retakan tarik yang terjadi pada bangunan bunker di Kawasan TNI AU Haluoleo dapat dilihat pada gambar 2 di bawah ini.

Gambar 2. Bentuk Kerusakan Retakan Tarik
(Sumber: Dok. Andi Hardianti, 2020)

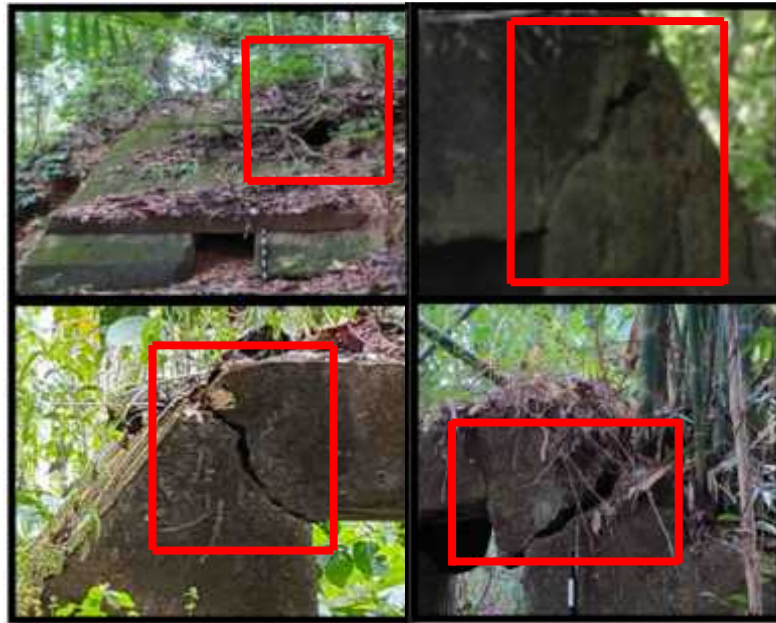
Retakan tekan merupakan retakan yang diakibatkan oleh pembebanan yang ditopang oleh bangunan cagar budaya atau retakan yang terjadi akibat dari beban yang sangat berat hingga menyebabkan struktur bangunan cagar budaya tidak cukup kuat untuk menahan beban tersebut (Zulfikri, 2020). Retakan tersebut biasanya ditandai dengan retakan vertikal yang terdapat pada dinding bangunan cagar budaya. Beban tersebut biasanya terdapat pada bagian atas bunker biasanya terdapat beberapa tumbuhan pohon yang berukuran cukup besar serta terdapat tumbuhan bambu yang tumbuh tepat diatas konstruksi bangunan bunker, kedua faktor tersebut merupakan penyebab dari retakan yang terjadi pada bunker. Akibat dari perawatan yang kurang baik terhadap bangunan sehingga pohon-pohon dan bambu yang terdapat di atas bangunan bunker bisa tumbuh dengan bebas. Retakan tekan biasanya ditandai dengan retakan yang cenderung lurus vertikal, retakan tarik yang terjadi pada bunker di kawasan TNI AU Haluoleo dapat dilihat pada gambar 3 di bawah ini.

Gambar 3. Bentuk Kerusakan Retakan Tekan
(Sumber: Dok. Andi Hardianti, 2020)

Kerusakan yang terjadi akibat retakan tekan dapat dilihat pada gambar diatas, didalam kotak yang diberi tanda merah, nampak pada bangunan bunker terdapat pohon yang berukuran cukup besar sehingga mengakibatkan retakan yang menciptakan lubang berukuran cukup besar pada bangunan bunker. Pada gambar bagian kiri, tampak retakan terjadi pada dinding bangunan bagian atas bunker sehingga mengakibatkan kemiringan pada bangunan. Tampak pada gambar diatas pohon dan tumbuhan bambu yang tumbuh pada bagian atas bangunan bunker, hal ini dapat menambah beban berat yang ditopang oleh bangunan bunker tersebut.

Retakan tarik yang terjadi pada bangunan bunker, memiliki ukuran yang berbeda-beda, retakan ini terjadi pada setiap dinding bangunan bunker yang umumnya ditumbuhi oleh pohon bambu serta tumbuhan pohon lainnya. Kerusakan tersebut memiliki ukuran 40 cm pada tiang pintu masuk bunker dan retakan yang terpanjang memiliki ukuran 1,30 meter, jenis kerusakan ini terdapat pada semua bangunan bunker.

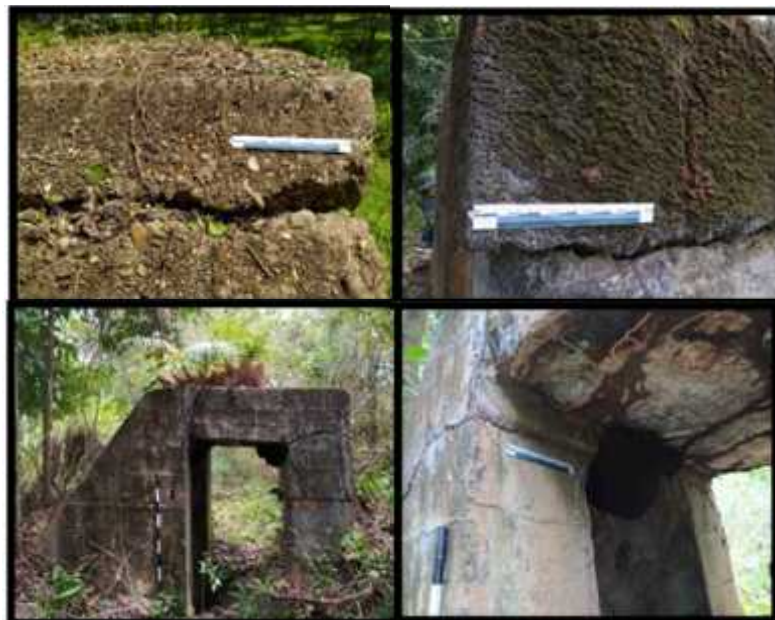
Pertumbuhan organisme pada permukaan bangunan bunker dapat merusak struktur bahan baku bangunan tersebut, hal tersebut akan menyebabkan adanya pengelupasan pada permukaan dinding bangunan bunker. Selain terjadinya pengelupasan kerusakan lainnya yang dijumpai pada bunker di Kawasan TNI AU Haluoleo adalah dinding bangunan menjadi rapuh dan keropos, kerapuhan tersebut menyebabkan hilangnya kekuatan bangunan bunker sehingga sewaktu dapat menyebabkan ada retakan atau patahan pada bangunan bunker.

Gambar 4. Pelapukan Biologis dengan adanya Lumut, Rayap dan Tumbuhan Lain
(Sumber: Dok. Andi Hardianti, 2020)

Tampak pada gambar di atas menunjukkan adanya tumbuhan dan hewan yang menempel pada dinding bangunan bunker, sesuai dengan penjelasan di atas bahwa yang menjadi faktor pelapukan

biologis ditunjukkan dengan adanya tumbuhan mikroorganisme dan dan hewan yang menempel pada batuan maupun dinding bangunan.

Perbaikan pada kerusakan yang disebabkan oleh pelapukan adalah dengan melakukan pembersihan secara mekanis juga perlu dilakukan untuk membersihkan lumut atau organisme lain yang menempel pada permukaan dinding bunker agar tetap terjaga dari pelapukan dan kerusakan, alat yang digunakan adalah seperti sikat halus untuk membersihkan lumut yang menempel pada dinding bunker, parang untuk membersihkan pepohonan kecil yang tumbuh di atas bunker serta amplas untuk meratakan permukaan dinding bunker yang mengelupas. Dalam melakukan pembersihan harus sesuai dengan metode yang tepat agar kelestarian bunker tetap terjaga. Teknikserta metode pembersihandilakukanjugadenganair bersih dan sikat halus namun penggunaan air bersih yang telah terpakai harus diganti dengan air yang baru sehingga organismeyang hidup dipermukaan berbahan semen tidak lagi tumbuh dengan cepat danpembersihan juga harus dilakukan pada saat musim kemarau. Untuk menanggulangi kerusakan yang disebabkan oleh air hujan adalah dengan membuat aliran drainase disekitar kawasan, hal ini dilakukan agar air hujan yang turun tidak terkonsentrasi pada satu titik dan masuk kedalam bunker.

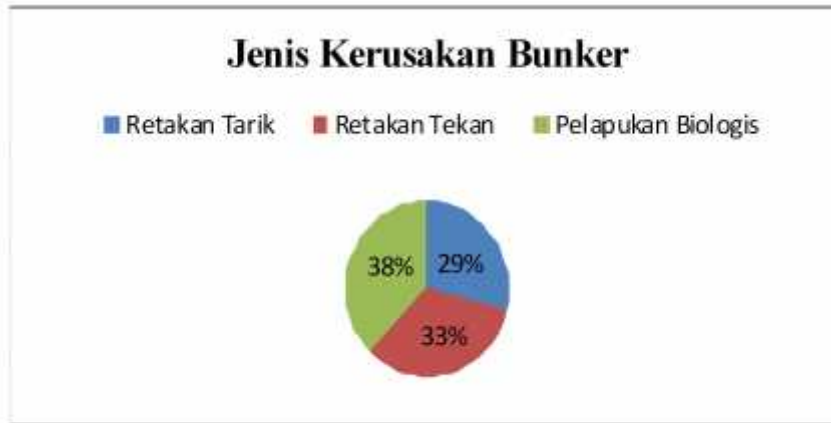
Tabel 2.2 Diagram Lingkaran Jenis Kerusakan Bunker

Tampak pada diagram lingkaran 2.2 di atas, tampak kerusakan yang disebabkan oleh pelapukan biologis paling dominan diantara jenis kerusakan yang lain dengan presentase 48%, sedangkan jenis kerusakan retakan tekan dengan presentase 33% dengan jumlah 16 bunker, serta jenis kerusakan retakan tarik dengan presentase 19% dengan jumlah 14 bunker.

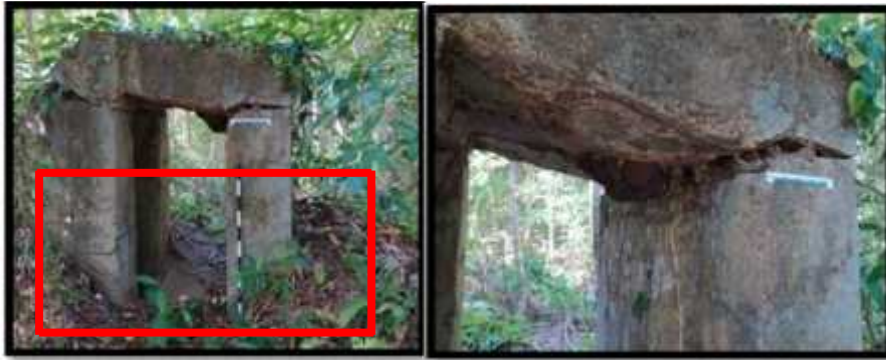
Gambar 5. Contoh kerusakan yang perluditambahkan sloof
(Sumber: Dok. Andi Hardianti, 2020)

Perbaikan pada keretakan yang terjadi adalah dengan melakukan penambahan sloof. Upaya penambahan sloof pada bangunan bunker dapat memperkuat dinding sehingga pada saat terjadi bencana alam seperti gempa bumi dinding tidak akan mengalami keretakan atau runtuh. Selain penambahan sloof pada bangunan bunker juga bisa dilakukan melakukan penambalan dengan bahan baku yang sama misalnya campuran semen diisi pada bagian bunker yang retak sampai tertutup. Setelah tertutup rapat pada bagian bekas retak dipasang kawat anyaman kemudian dipaku yang kuat setelah itu diplester kembali dengan campuran semen (Nusantoro, 2012).

Dalam kajian Balai Konservasi Borobudur, bahan baku yang sesuai dalam untuk memperbaiki retakan adalah dengan menggunakan bahan epoxy resin, karena mempunyai sifat yang tahan akan kelembaban udara, getaran dan tekanan mengingat bangunan bunker berada pada daerah dengan iklim tropis dan bangunan bunker berada dibawah tanah sehingga sangat bagus apabila menggunakan bahan baku tersebut. Untuk bangunan bunker yang telah runtuh adalah dengan melakukan penyambungan ulang setiap patahan bangunan dan memperkuat kolom setiap bangunan bunker tanpa mengganti bagian yang rusak hal ini dilakukan agar keaslian dan nilai dari bangunan tetap terjaga namun apabila ada bangunan bunker yang sudah tidak bisa dilakukan tindakan preservasi maka harus

Tampak pada gambar pertama (sebelah kiri), diberi tanda kotak berwarna merah, pada bagian yang di beri tanda tersebut pada dilakukan penambahan sloof atau penambahan fondasi untuk memperkuat struktur bangunan bunker. Pada gambar kedua (sebelah kanan), pada bagian retakan dapat ditambahkan campuran acian semen untuk menutupi retakan pada bangunan bunker.
