IDENTIFIKASI TINGGALAN ARKEOLOGI PADA SITUS BENTENG TOMOAHI DI DESA E'ERINERE KECAMATAN KULISUSU UTARA

KABUPATEN BUTON UTARA

Sadam¹, Syahrin, Sandy Suseno

Jurusan Arkeologi Universitas Halu Oleo

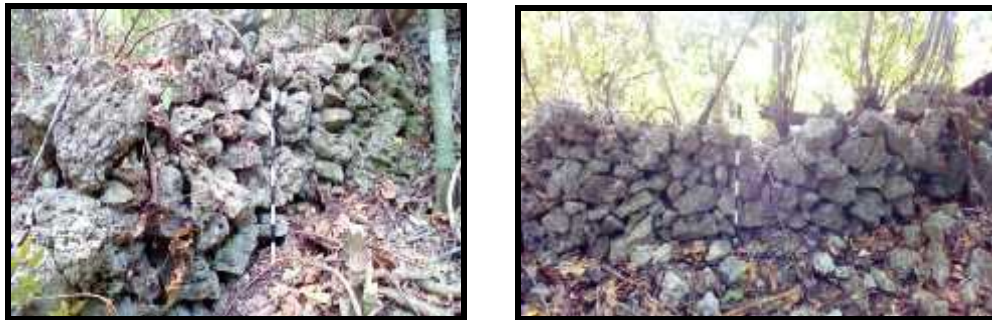
Gambar 2.2 Diatas Menunjukkan Dinding Benteng
(Sumber: Dok.Sadam 2019)

Jika ditinjau dari segi bentuk, Secara keseluruhan Benteng mempunyai luas ± 25.650 meter persegi. Secara teknologi dinding Benteng Tomoahi terbuat dari bongkahan batu gunung yang diperoleh dari lingkungan sekitarnya bercampur batu karang. Dinding Benteng Tomoahi sudah banyak mengalami kerusakan dan tidak terawat didalam benteng di tumbuh berbagai

macam pohon yang besar namun masih memperlihatkan bentuk dan susunan batu yang masih asli tinggi dan tebal tembok secara keseluruhan tidak merata dikarenakan struktur dinding Benteng Tomoahi telah runtuh. Adapun tebal reruntuhan dinding Benteng Tomoahi mencapai 3 m dan sebagian struktur dinding benteng yang telah runtuh sudah tidak terlihat karena telah jatuh dibawah kaki bukit Tomoahi dan tinggi struktur Benteng Tomoahi secara keseluruhan mencapai 50 cm sampai 1,2 m.

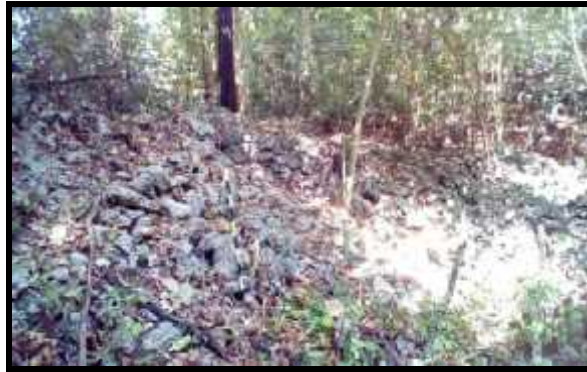
Gambar 2.3 Pintu Gerbang 1
(Dibuat Oleh Sadam 2019)

Pintu gerbang 1 atau Lawa E'empayasa berada di sebelah Barat Benteng Tomoahi. Disebut sebagai Lawa E'empayasa karena gerbang ini mengarah ke arah sungai E'epayasa. E'empayasa ini yang artinya air jernih seperti cermin itulah sebabnya disebut sebagai sungai E'empayasa (E'e yang artinya air dan payasa yang artinya cermin). Posisi gerbang 1 ini tidak jauh dari bastion 2 hanya 24 m dari gerbang 1 ini dengan sedikit mendaki dari samping kiri gerbang. Kondisi gerbang ini sudah tidak terstruktur lagi gerbang 1 ini juga telah rubuh sama seperti gerbang dua namun pada gerbang 1 ini walaupun telah rubuh akan tetapi masih terlihat jelas bentuk karakteristik gerbang 1 ini yang dapat dilihat dari reruntuhan struktur yang berbentuk huruf U dengan melihat bentuk tersebut maka seolah olah kita bisa membayangkan pada saat gerbang ini masih dalam bentuk yang utuh.

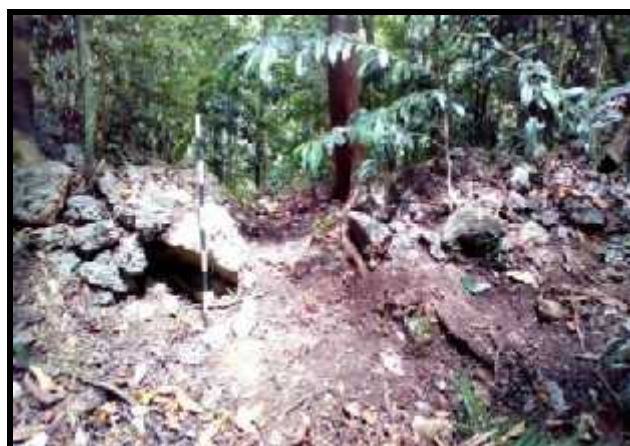
Gambar 2.4 Pintu Gerbang
(Sumber: Dok. Sadam 2019)

Pintu gerbang 2 atau Lawa Kadudia berada di sebelah selatan Benteng Tomoahi. Disebut sebagai Lawa Kadudia karena gerbang ini mengarah ke wilayah Kadudia. Kadudia adalah nama sebuah bukit yang pada masa lalu juga merupakan tempat pertahanan. Kondisi gerbang ini sudah tidak terstruktur lagi sudah banyak mengalami kerusakan mengingat umur benteng ini sudah sangat lama dan pohon pohon yang tumbuh di samping struktur benteng ini sudah semakin membesar akar akarnya yang merambat yang membuat struktur rubuh dimana dalam gambar terlihat jelas pohon pohon tumbuh di dalam tumpukan struktur. Struktur gerbang ini terlihat berserakan hanya sebuah tumpukan batu yang telah rubuh namun masih terlihat adanya pintu masuk lebar pintu masuk 1 meter dengan ketebalan reruntuhan 1,23 m, dan panjang keseluruhan 13 m sebelah kanan 7 m, dan sebelah kiri 6 m gerbang ini berada di dalam lembah.

Dalam Benteng Tomoahi ini terdapat lembah di tengah tengah Benteng Tomoahi. Adapun posisi gerbang ini yang berada dalam lembah dapat di lihat pada gambar sketsa di bawah ini. Gambar dibawa ini terlihat jelas pintu gerbang ini berada di dalam lembah di antara dua bastion sebelah kanan bastion 1 dan sebelah kiri bastion 2 yang berada di ketinggian bastion 1 berada di ketinggian 35 m dari pintu gerbang 2, dan bastion 2 berada di ketinggian 72 m dari gerbang 2.

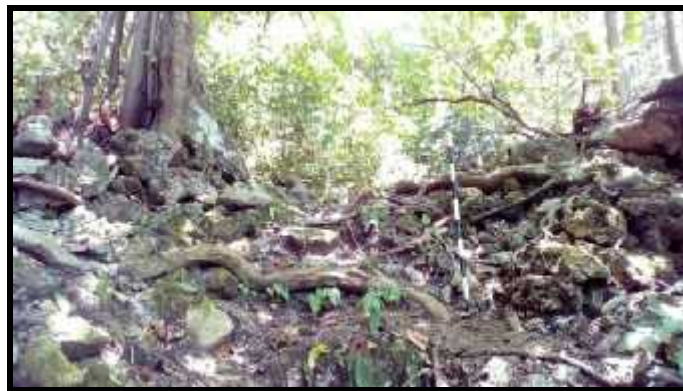
Gambar 2.5 Pintu Gerbang 3
(Sumber: Dok.Sadam 2019)

Pintu gerbang 3 atau Lawa Opa Opa berada di sebelah timur Benteng Tomoahi. Kondisi pintu gerbang sudah tidak terstruktur dikarenakan usia benteng sudah sangat lama gerbang benteng ini sudah tidak memperlihatkan bentuk gerbang sebagai tempat masuk seperti benteng benteng lainnya yang mempunyai empat tiang penyangga. Gerbang ini telah banyak mengalami kerusakan diakibat faktor alam dan manusia dalam gambar dibawa terlihat jelas kerusakan gerbang ini akar akar kayu yang merambat ke struktur semakin membesar hingga membuat rubuh struktur, posisi gerbang ini berada di pinggir bukit sangat mudah struktur gerbang ini untuk jatuh terguling ke kaki bukit. Sebelah timur bagian benteng satu satunya jalan yang bisa di akses untuk naik keatas benteng ini hanya pada bagian depan gerbang ini.

Gambar gerbang 3 ini merupakan sebuah gambaran bentuk gerbang benteng yang telah rubuh. Berdasarkan wawancara La Ode Uta sekitar 65 tahun yang lalu kondisi susunan struktur gerbang ini masih dapat dilihat walaupun hanya dalam ukuran tinggi 50 cm akan tetapi masi memperlihatkan susunan struktur seperti halnya pintu masuk.

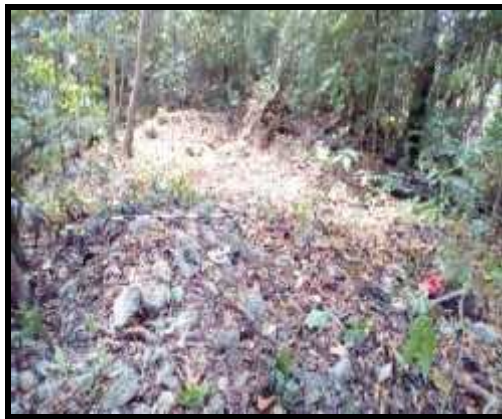
Gambar 2.6. Bastion 1
(Sumber ; Dok Sadam 2019)

Bastion 1 ini berada di sebelah selatan dengan ketinggian 35 m dari Lawa Kadudia sebelah kanan bastion ini merupakan sebuah jurang yang sangat dalam yang dibawahnya merupakan sebuah sungai dan sebelah kiri bastion 1 ini merupakan lembah yang menurun ke Lawa Kadudia. Kondisi bastion ini telah rubuh yang menjadi sebuah tumpukan batu dan sebagian struktur sudah tertimbun tanah diakibatkan tumpukan dedaunan yang kering kerusakan ini diakibatkan faktor alam pohon yang tumbuh di pinggir lembah ini tumbang hingga lonsor yang mengakibatkan kerusakan bentuk struktur yang dapat dilihat dari gambar bastion1 dibawah ini dalam gambar terlihat jelas berbagai macam pohon yang tumbuh dalam bastion 1 ini.

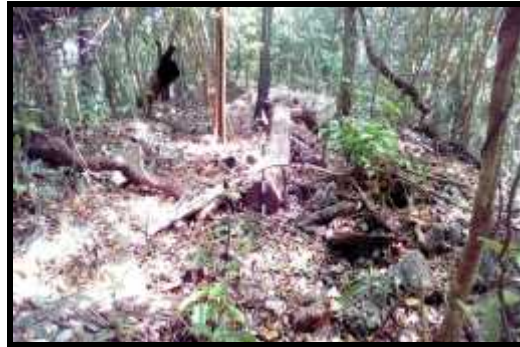
Gambar 2.7. Bastion 1
(Sumber ; dok Sadam 2019)

Bastion 2 ini berada dibagian Barat di antara Lawa Kadudia dan Lawa E'empayasa sebelah kanan bastion 2 ini adalah penurunan yang mengarah ke Lawa E'empayasa sedangkan sebelah kiri bastion 2 ini merupakan lembah yang menurun ke Lawa Kadudia. Kondisi bastion 2 ini walaupun banyak pohon pohon yang tumbuh di dalam bastion ini akan tetapi masih terlihat dengan jelas susunan struktur bastion 2 ini. Gambar bastion 2 ini yang banyak ditumbuhi pepohonan dapat dilihat pada gambar di bawah ini :

Secara teknologi susunan struktur bastion 2 ini menggunakan batu karang dengan tebal mencapai 1 m dan tinggi struktur dinding bastion bagian luar 1 m sedangkan tinggi struktur bastion bagian dalam hanya 50 cm dengan panjang struktur bastion 19 m dan lebar 4 m.

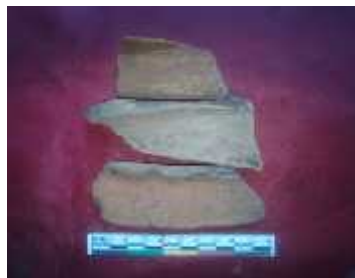
Gambar 2.11 Fragmen Gerabah (Dokumentasi Sadam 2019)

Temuan lepas ini merupakan pecahan Gerabah yang ditemukan di dalam benteng jumlahnya cukup banyak. Adapun bagian bagian yang teridentifikasi yaitu pada gambar 2.11 berupa bagian tepian dengan ukuran 4 cm sampai 6 cm, gambar 2.12 berupa bagian dudukan dengan ukuran 6 cm, dan gambar 2.13 berupa bagian badan berukuran 4 cm sampai 6 cm.

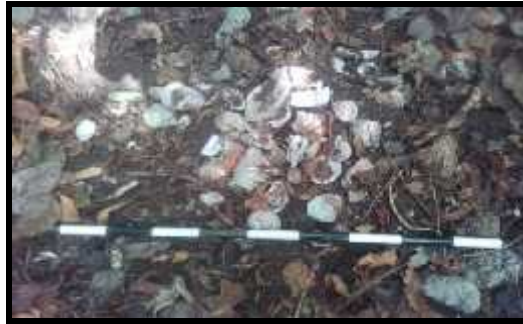
Gambar 2.14 Kerang air laut
(Dokumentasi Sadam)

Gambar 2.14 di bawah merupakan temuan arkeologi yang berupa kerang air laut yang di temukan berserakan di dalam benteng dengan jumlah yang begitu banyak dan berbagai jenis yang berbeda dan terdapat sebuah bekas pemecahan pada tubuh kerang yang diduga hasil pemecahan manusia masa lalu untuk mencoba mengambil isi dalam kerang sebagai makana.
