MAKAM KUNO BELANDA DI KELURAHAN KANDAI KOTA KENDARI PROVINSI SULAWESI TENGGARA

ABSTRACT

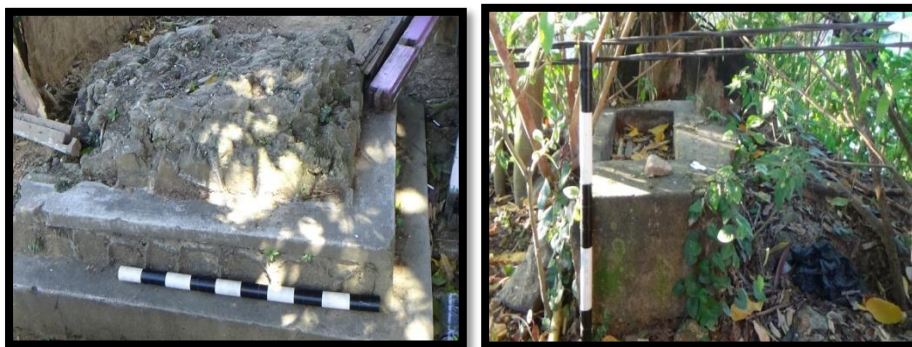
Gambar 1. Kondisi Makam, Dok: Rukmana, 2020

Dari hasil observasi juga diketahui bahwa vegetasi kompleks makam Belanda terletak di atas tanah berbukit dengan sedikit pepohonan yang jarang. Kondisi makam terlihat rusak dan banyak ditumbuhi lumut. Secara keseluruhan 90% kondisi kompleks makam Belanda kompleks makam Belanda tidak utuh.

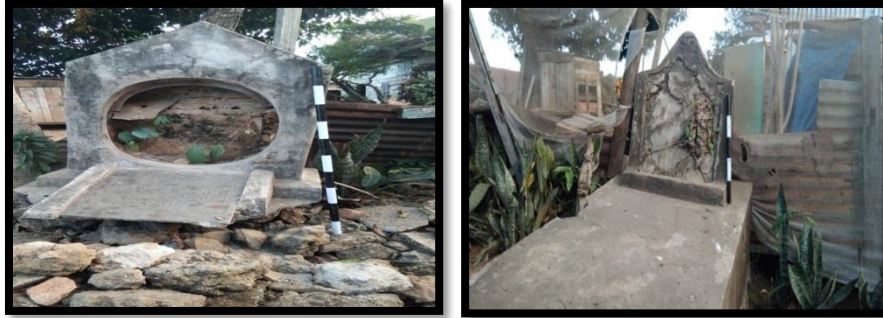
Gambar 2. Bentuk Nisan dan Jirat Makam Belanda, Dok: Rukmana, 2020

Berdasarkan hasil penelitian, secara umum bentuk nisan dan jirat (kijing) yang ada pada makam Belanda di Kelurahan Kandai adalah bentuk segitiga, kubus, terdapat lobang lonjong, limas, persegi panjang, persegi dan berundak menyerupai bunga, dan melengkung, balok, melengkung menyerupai bentuk keranda, segi panjang dan pipih, serta menyerupai monument dan berbentuk lingkaran. Makam-makam tersebut terbuat dari semen dan batu bata.
