ANALISIS ARSITEKTUR KANTOR DINAS KEHUTANAN UPT KPH UNIT VI PULAU MUNA DI KELURAHAN RAHA I KECAMATAN KATOBU KABUPATEN MUNA

Rahma Tilan¹, Sitti Kasmiati, Sandy Suseno

Jurusan Arkeologi, Universitas Halu Oleo

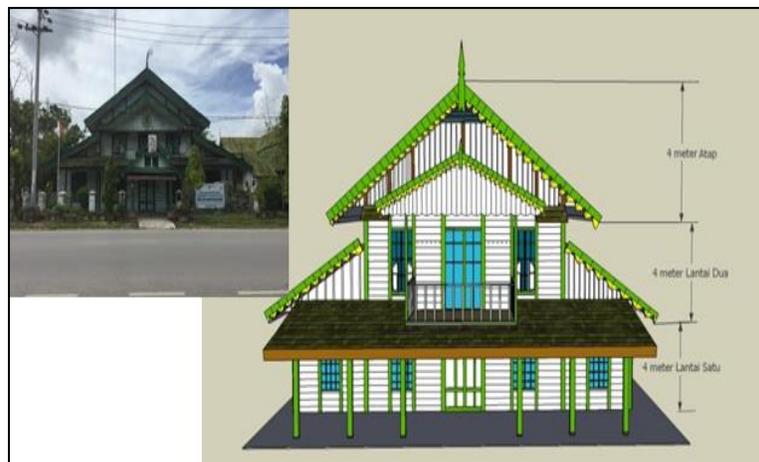
Bangunan ini memiliki denah berbentuk persegi panjang, dengan panjang 13,67 meter dan lebar 18,7 meter. Arsitektur bangunan dua lantai beratap genteng yang berbentuk persai, arah bangunan menghadap Timur, dan penempatan denah Kantor Dinas Kehutanan UPT KPH Unit VI Pulau Muna di mulai dari bagian depan bangunan yang terdapat teras setela gerbang masuk dan terdapat beberapa pembagian ruang kerja. Berdasarkan pengamatan pada bangunan terdapat pembagian ruang kerja, antara lain lantai pertama terdapat 9 ruang kerja dan lantai kedua terdapat 5 ruang kerja. Adapun pada tahap pendeskripsian dibagi beberapa bagian komponen-komponen atau ruangan bangunan akan di jelaskan melalui pembagiannya.

**Gambar 1. Denah Bangunan Kantor Dinas Kehutanan UPT KPH VI Pulau Muna
(Dok: Rahmatilan, 2020)**

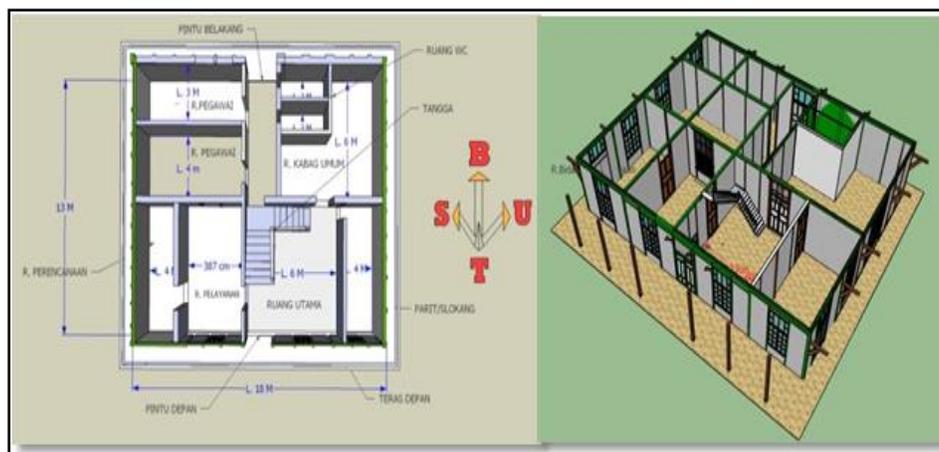
Lantai satu ini merupakan salah satu bagian dari struktur dasar bangunan atau ruang bawah yang digunakan sebagai tempat berlangsungnya aktifitas perkantoran. pengaturan tata ruang pada lantai satu ini terbagi atas 9 ruang pelaksanaan untuk pekerja kantor. Dari pengamatan yang dilakukan untuk masuk kedalam ruangan kantor pertama melalui gerbang masuk atau gapura sekitar 15 meter terdapat teras dan pintu masuk. Teras berlantaikan tegel yang memiliki 6 tiang kayu jati berbentuk balok dengan jarak setiap tiang 412 cm, tinggi 338 cm dan tebal 14 cm melalui pintu masuk terdapat ruangan informasi atau ruang tunggu, terdapat kursi dan meja kayu berbahakan kayu jati, setelah pintu masuk utama bagian kiri terdapat suatu jendela kecil sebagai loket yang bersampingan dengan pintu ruangan perencanaan, pada bagian kanan pintu masuk terdapat pintu ruangan pegawai bersampingan dengan pintu masuk ruangan umum pegawai dan terdapat sebuah tangga menuju lantai dua di bagian pintu menuju ruang staf dan pintu wc yang saling berhadapan dengan pintu staf serta terdapat pintu keluar pada bagian belakang bangunan. Dalam ruangan perencanaan terdapat jendela yang berukuran besar di bagian dinding bagian kanan pintu masuk ruangan bidang perencanaan dan terdapat ruangan khusus kepala bidang perencanaan. Pada ruangan khusus bidang perencanaan memiliki 2 pintu masuk terletak pada dinding bagian kanan mengarah timur dan bagian kiri yang berhubungan dengan pintu utama ruang bidang perencanaan. pada bagian dinding akan dideskripsikan berbagai sisi dan penataan komposisinya.

Gambar 2. Denah Lantai satu
(Dok: Rahmatilan, 2020)

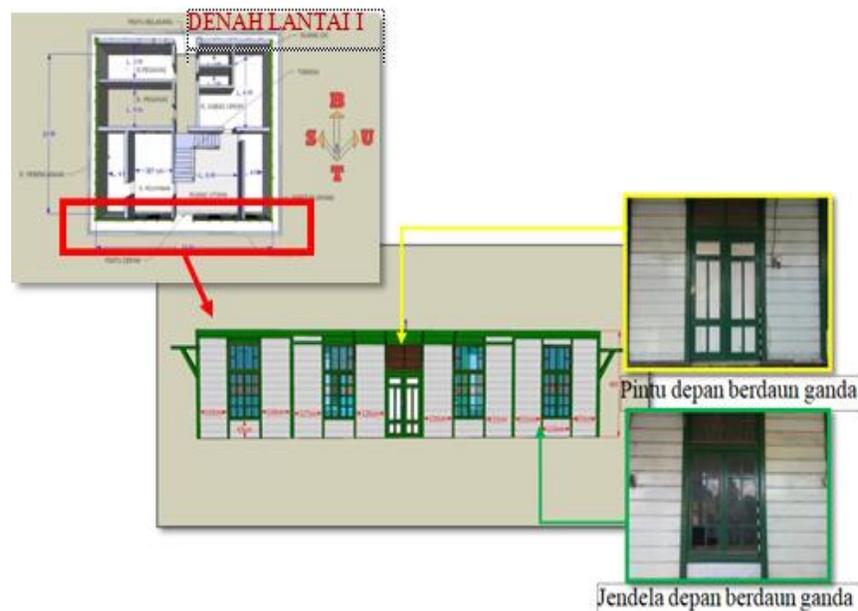
Dinding depan lantai satu memiliki bentuk persegi panjang yang berbahakan kayu jati yang di cat berwarna putih. Bagian ini terdapat tiang vertikal berupa tiang utama dan tiang koseng jendela dan pintu, terdapat pula tiang horizontal sebagai pengikat tiang bagian depan dengan teknik pasak. Tiang-tiang

tersebut sebagai pengikat dinding dari tiang ke tiang lainnya. Pemasangan dinding terdapat dua teknik yaitu teknik susun tanpa pengait dan teknik sambung dari papan satu ke papan lain yang di susun ke atas dilekatkan oleh les plang pada tiang-tiang utama dan tiang koseng jendela sebagai pengikat dinding. Komponen bangunan dinding depan lantai satu terdapat satu pintu masuk pada bagian tengah berdaun ganda dan ventilasi yang melekat dengan koseng pintu yang terletak pada bagian atas pintu, terdapat 4 jendela berdaun ganda pada sisi kiri dan kanan dinding yang dilengkapi dengan ventilasi yang melekat pada koseng jendela bagian atas. Bagian dinding ini juga terdapat 2 komponen berupa siku yang melekat pada tiang koseng pintu dengan bentuk melengkung, berfungsi sebagai penopang tiang lantai dua pada bagian teras (lihat gambar 5.3 pada halaman 50).

Gambar 3. Dinding Depan Lantai Satu
(Dok: Rahmatilan, 2020)

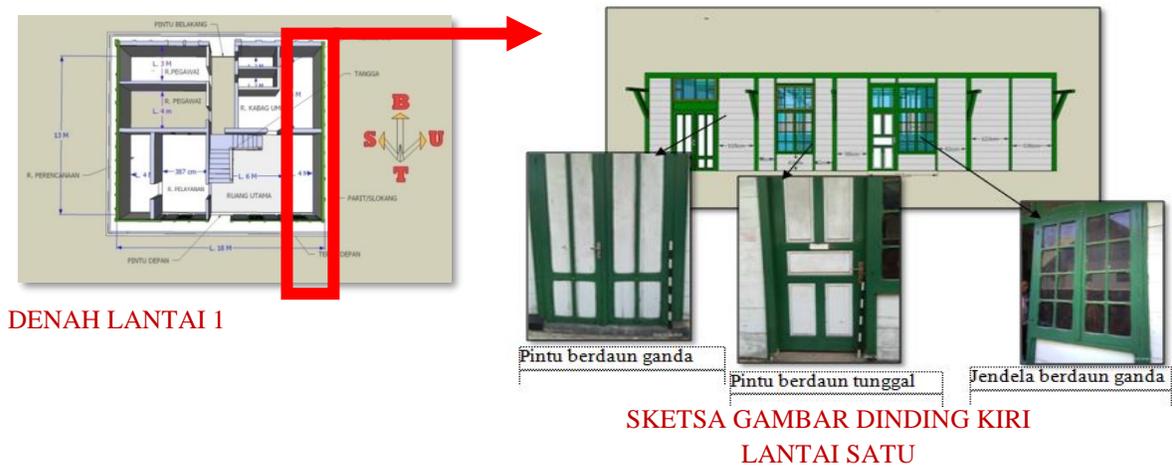
Dinding sisi kiri bangunan dengan bentuk simetris dengan dinding lain pada bagian lantai satu. Terdapat 6 tiang utama dan 7 tiang koseng pintu dan jendela. Beberapa komponen bangunan terdapat antara lain satu pintu berdaun ganda, satu pintu berdaun tunggal, dua jendela berdaun ganda dan 5 ventilasi yang terletak pada koseng pintu dan jendela serta terdapat 5 siku dengan cat warna biru melekat pada tiang utama dengan bentuk balok yang berfungsi sebagai penopang atap tirusan. Pada bagian dinding ini bermaterial papan yang disusun secara horizontal dari bawah ke atas tanpa pengait diikat dengan

lesplang melekat dengan tiang-tiang utama dengan tiang koseng pintu dan jendela (lihat gambar 5.4 pada halaman 51).

Gambar 4. Dinding Kiri Lantai Satu
(Dok: Rahmatilan, 2020)

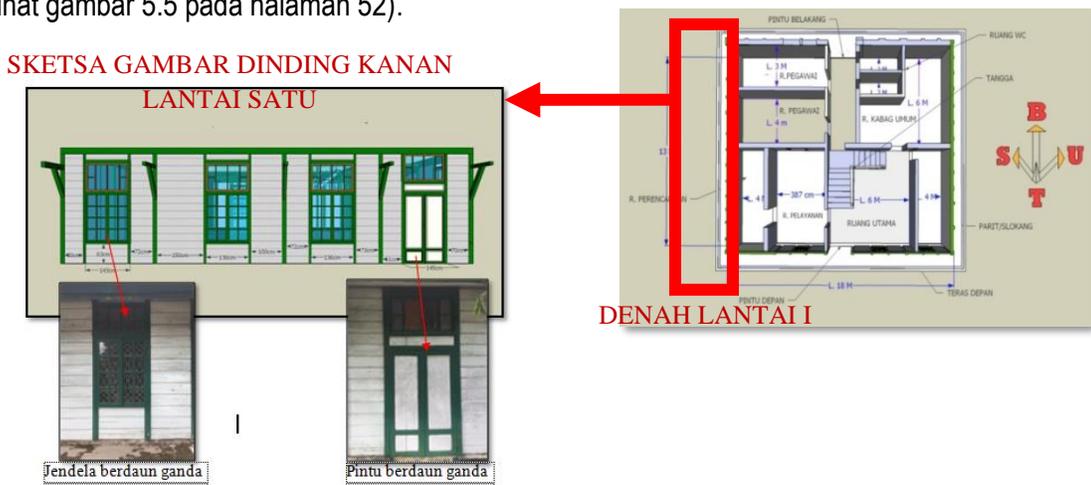
Sisi dinding kanan bangunan berbahankan sama dengan dinding lain memiliki tinggi 338 cm, terdapat 5 tiang utama dan 8 tiang koseng pintu dan jendela. Papan dinding bermaterial papan kayu jati dengan lebar 30 cm disusun dari bawa ke atas secara horizontal dengan teknik perekat bercat warna putih. Komponen terdapat 1 buah pintu tunggal berventilasi berbahankan kayu jati dan 3 buah jendela berdaun ganda berventilasi. Berbahankan kayu dan kaca dan terdapat jeruji besi ulir pada jendela bagian dalam. Terdapat pula komponen siku berfungsi sebagai penopang berjumlah 5 siku yang melekat pada tiang-tiang utama (lihat gambar 5.5 pada halaman 52).

Gambar 5. Dinding Kanan Lantai Satu
(Dok: Rahmatilan, 2020)

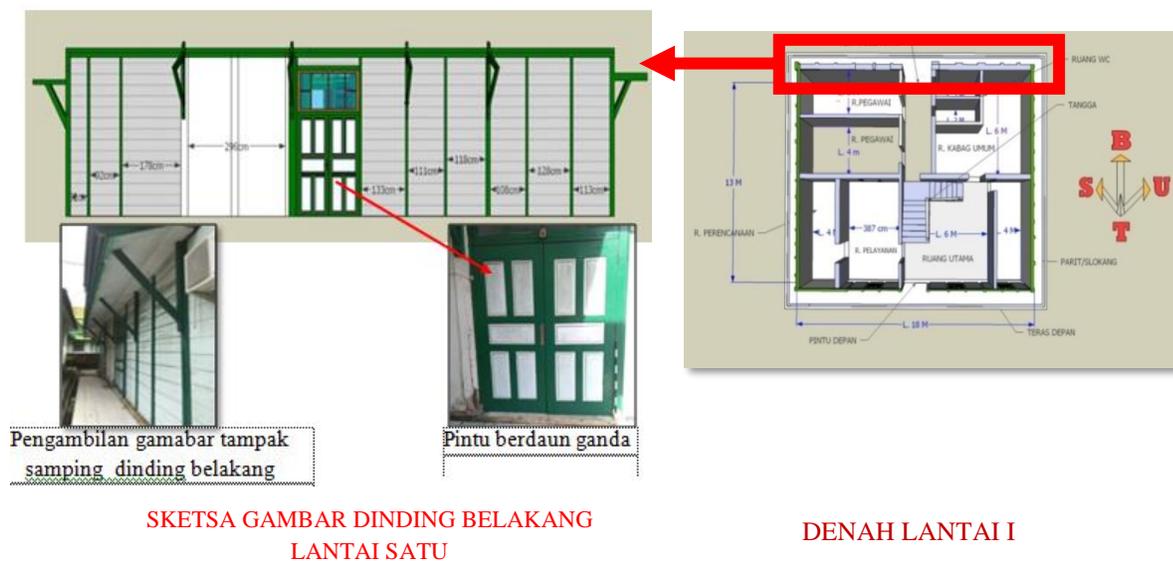
Pada dinding bangunan belakang lantai satu memiliki material kayu dan beton, terdapat satu pintu keluar yang berdaun ganda berbahan kayu berwarna hijau dan putih, serta terdapat atap tirsan berbahan seng ulir yang ditopang 4 buah siku berbahan kayu. Teknik pasang dinding dengan teknik susun dari bawa ke atas secara horizontal tanpa pengait yang diikat dengan lesplang tertempel pada tiang-tiang utama dan koseng pintu. Terdapat 8 tiang utama pada dinding dan terdapat dinding tembok bertulang yang difungsikan sebagai bangunan wc, bangunan tembok bertulang ini dibangun sampai lantai dua dengan lebar 296 cm (lihat gambar 5.6 pada halaman 53).

Gambar 6. Dinding Belakang Lantai Satu
(Dok: Rahmatilan, 2020)

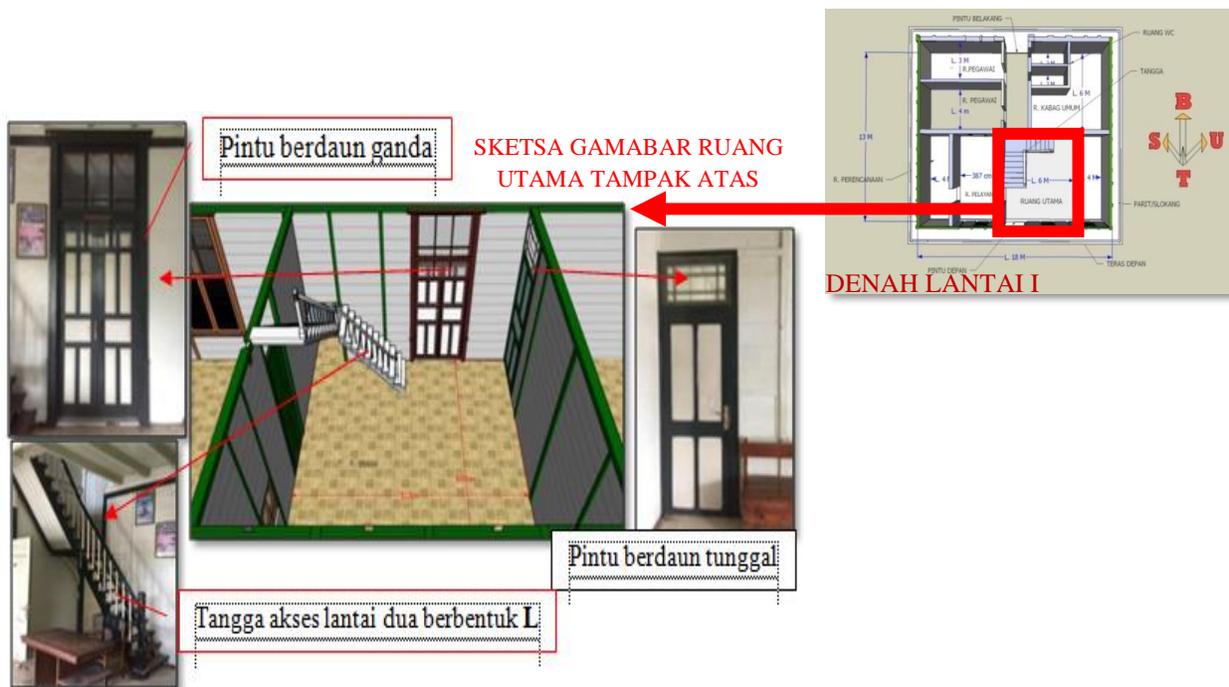
Ruang utama ini terletak pada bagian tengah diantara ruangan-ruangan lain, terletak pada ruang utama yang berfungsi sebagai ruangan umum. Untuk akses ruang ini melewati pintu masuk, bentuk pintu berdaun ganda dengan motif kotak-kotak persegi panjang berpola geometris berbentuk vertikal dan horizontal. Bagian atas pintu terdapat ventilasi dengan susunan kayu miring dari atas ke bawah yang memiliki spasi diantara susunan kayu berfungsi sebagai keluar masuknya udara. Bentuk motif ventilasi pola geometris vertikal. Ruangan utama ini berbentuk persegi panjang dengan ukuran panjang 600 cm dan lebar 523 cm. Bagian sisi dinding barat terdapat pintu berdaun ganda dengan balok koseng pada bagian atas dan bawah terdapat motif silindris. Pintu tersebut salah satu akses menuju ke ruangan Kabag Umum Kepegawaian yang tertulis pada koseng ventilasi. Dengan bentuk ventilasi persegi panjang berbahankan

kayu dan kaca dengan pola motif geometris berbentuk kotak persegi panjang. Bagian sisi kanan dinding terdapat pintu berdaun tunggal dengan pola motif geometris berbentuk kotak persegi panjang dengan memiliki ventilasi berpola geometris jari-jari kayu, berbentuk pola kota persegi dan kotak persegi panjang di setiap jari-jari ventilasi (lihat gambar 5.7). Pada ruangan ini terdapat sebuah tangga akses menuju lantai dua berbentuk L dan terdapat sebuah berangkas berbahan baja yang terletak di bagian bawah tangga berbentuk kotak. Terdapat pula dua buah kursi kayu panjang dan satu meja kayu. Bagian dinding kiri pembatas ruangan pelayan terdapat satu pintu tunggal dan tempat akses pelayanan atau loket.

Gambar 7. Ruang Utama Tampak Atas
(Dok: Rahmatilan, 2020)

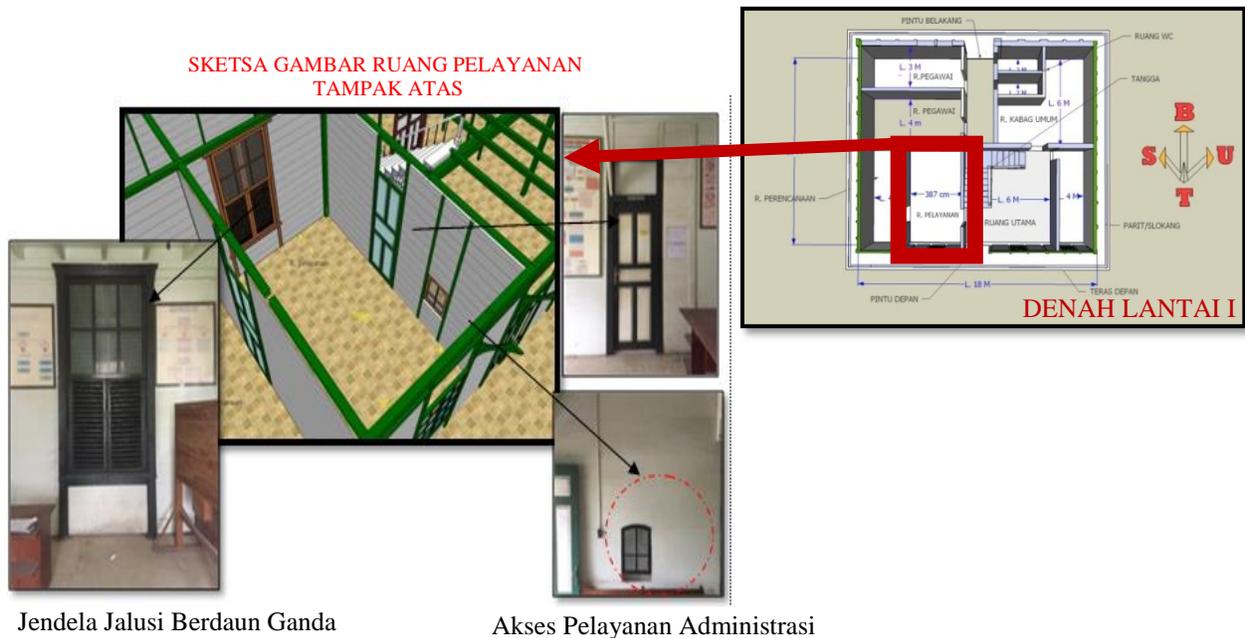
Ruang pelayanan terletak bagian Selatan. Ruangan ini dapat dicapai melalui ruang utama pada bagian depan. Ruangan ini berfungsi sebagai pelayanan administrasi. Pada bagian dinding bersampingan dengan pintu masuk terdapat satu komponen pada dinding yang membatasi ruang utama dan ruang pelayanan berbentuk persegi menyerupai jendela berfungsi sebagai akses pelayanan administrasi. Bagian dinding bagian pembatas dengan ruang pegawai bagian barat (lihat gambar 5.9) terdapat satu komponen jendela jalusi berdaun ganda dan terdapat ventilasi yang menutupi sebagian jendela berbahan kayu dan kaca. Ventilasi tersebut melekat langsung pada koseng jendela. Pada bagian balok koseng jendela terdapat motif berpelipit bagian atas dan bawah. Dinding bagian selatan terdapat satu pintu berdaun tunggal dengan pola geometris berbentuk persegi panjang.

**Gambar 8. Ruang Pelayanan tampak atas
(Dok: Rahmatilan, 2020)**

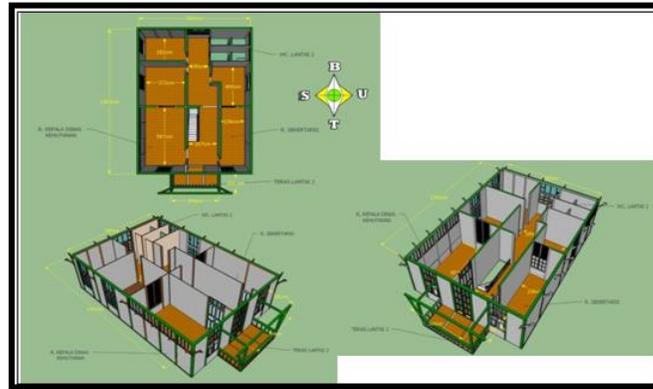
Lantai dua berbentuk persegi panjang dengan ukuran panjang 1303 cm dan lebar 900 cm. Untuk menuju ke lantai dua menggunakan anak tangga yang berbahankan kayu jati. Lantai dua ini memiliki 7 ruangan. Setelah melalui anak tangga terdapat ruangan utama. Pada bagian sisi selatan terdapat pintu ruangan kepala Kantor Dinas Kehutanan UPT KPH VI Pulau Muna dan bagian utara terdapat pintu ruangan sekretaris serta ruangan-ruangan lainya tidak difungsikan lagi. Kemudian pada sisi timur terdapat pintu berdaun ganda yang menuju ke ruang teras. Ruangan bagian sisi barat ruang utama lantai dua terdapat satu pintu yang menghubungkan 3 ruang kerja dan ruang wc dan kamar mandi, ruangan ini dari hasil pengamatan tidak difungsikan lagi oleh kantor dinas kehutanan. Di ruangan Kepala Kantor Dinas Kehutanan dan ruang sekretaris terdapat satu jendela bagian sisi barat dinding pembatas dengan ruangan kerja pegawai dan pada bagian sisi selatan terdapat 4 buah ventilasi berbahankan kaca dan kayu dengan pola motif geometris berbentuk kotak persegi panjang. Ruangan sekretaris terdapat satu pintu masuk berdaun ganda dan jendela berdaun ganda dengan bentuk berpola kotak dan susunan kayu horizontal dari atas ke bawah pada bagian dinding barat. Bagian lantai dua ini memiliki bahan dinding kayu jati dan terdapat berbagai komponen-komponen lainya seperti jendela, ventilasi, siku, atap tritisan pada samping dinding kiri dan kanan dan teras.

Gambar 9. Denah Lantai Dua
(Dok: Rahmatilan, 2020)

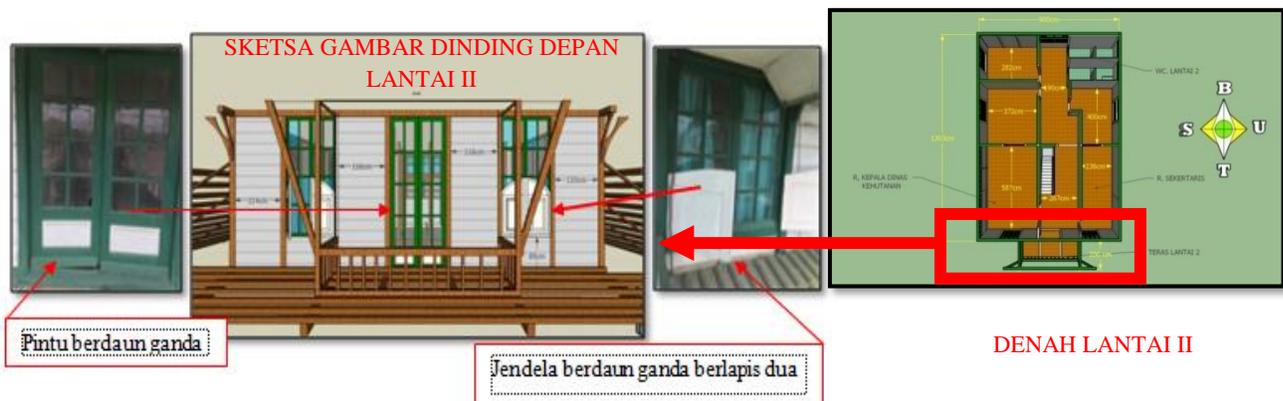
Dinding lantai dua ini terdapat satu pintu berdaun ganda berbahan kayu jati dan terdapat dua komponen jendela yang terletak di bagian kiri dan kanan pintu yang diapit satu ruas dinding. Bentuk utama pada dinding ini berbentuk persegi dan ada penambahan bagian kiri dan kanan yang berhubungan langsung atap tirusan. Pada komponen jendela menggunakan jendela berlapis, yang pertama berbahan kayu dan kaca sedangkan yang kedua berbahan kayu dengan jendela potong berbentuk oval dengan daun ganda. Kemudian pada bagian depan dinding terdapat teras dengan ukuran panjang 410 cm dan lebar 2 cm, bagian dinding teras terdapat peyangga menggunakan jari-jari dengan tinggi 75 cm dan dua buah siku balok panjang yang melekat pada tiang teras yang berbantuan kayu berwarna (lihat gambar 5.11) putih. komponen teras berhubungan dengan atap tritisan pada bagian depan bangunan seolah teras duduk di atas atap tritisan.

Gambar 10. Dinding Depan Lantai Dua
(Dok: Rahmatilan, 2020)

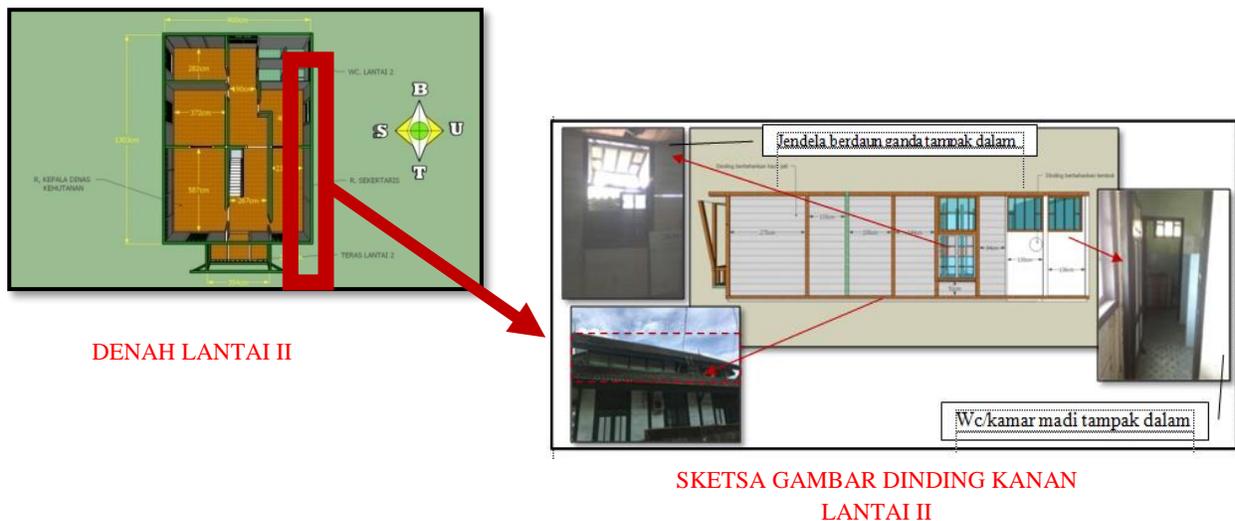
Pada bagian dinding kanan ini terletak bagian sisi utara, dinding ini tampak bagian luar yang nampak terlihat sebatas ventilasi, karena tertutupi langsung oleh atap sedangkan pada bagian dalam sangat jelas terlihat memiliki dinding berbahan kayu jati yang dicat berwarna putih memiliki 1 jendela berventilasi, bagian jendela ini terlihat jelas dalam ruangan yang tidak difungsikan (lihat gambar 5.12), kemudian pada bagian ruangan wc/kamar mandi yang terbagi dua ruangan berdindingkan beton masing-masing menggunakan satu ventilasi berbahankan kayu dan kaca dengan pola motif geometris pada kerangka ventilasi berbentuk persegi panjang (lihat gambar 5.12). Terdapat 8 buah siku menempel pada tiang dinding luar berfungsi sebagai penopang kerangka atap. Bentuk dinding persegi empat berbahankan kayu dengan teknik susun vertikal tanpa pengait berwarna putih.

Gambar 11 Dinding Kanan Lantai Dua
(Dok: Rahmatilan, 2020)

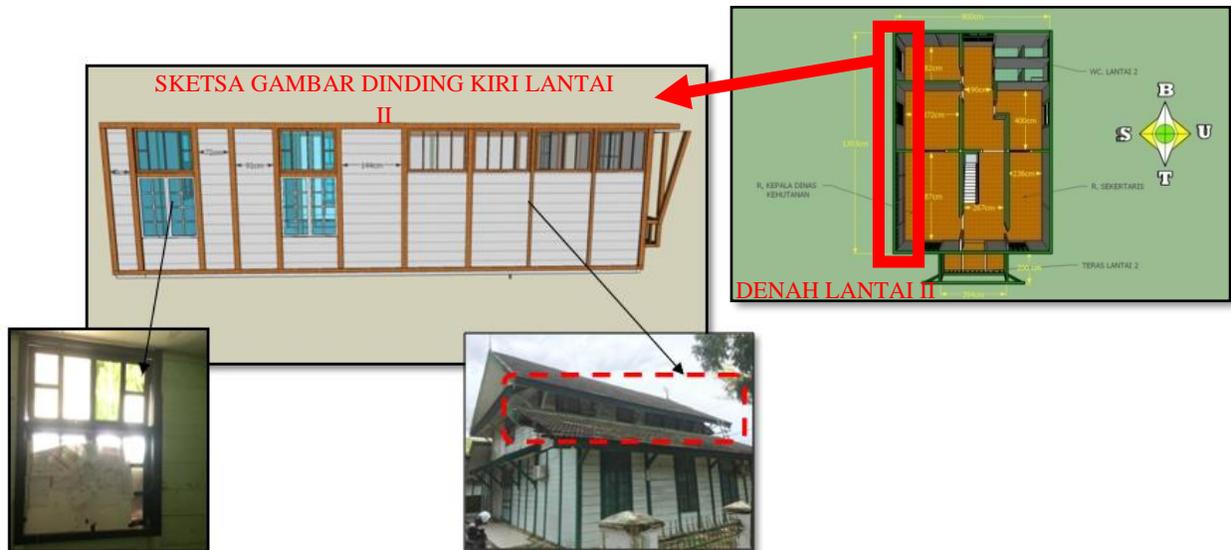
Dinding kiri bangunan lantai dua memiliki kesamaan, terlihat bagian luar sebatas ventilasi ditutupi oleh atap. Pada bagian dinding tampak luar terlihat 6 ventilasi yang berbahan kayu dan kaca dan terdapat 8 siku yang berfungsi sebagai penopang kerangka atap yang melengket pada tiang kerangka dan papan, namun pada bagian dalam terlihat komponen jendela yang berhubungan langsung dengan ventilasi berjumlah 6 buah yang terletak di setiap ruangan. Bahan dinding papan kayu jati dengan teknik susun horizontal dari bawah ke atas tanpa pengait yang di ikat dengan satu papan les dilekatkan di tiang kerangka bangunan. Hasil pengamatan tiang-tiang kerangka terdapat 7 dan 4 tiang koseng jendela.

Gambar 12 Dinding Sisi Kiri Lantai Dua
 (Dok: Rahmatilan, 2020)

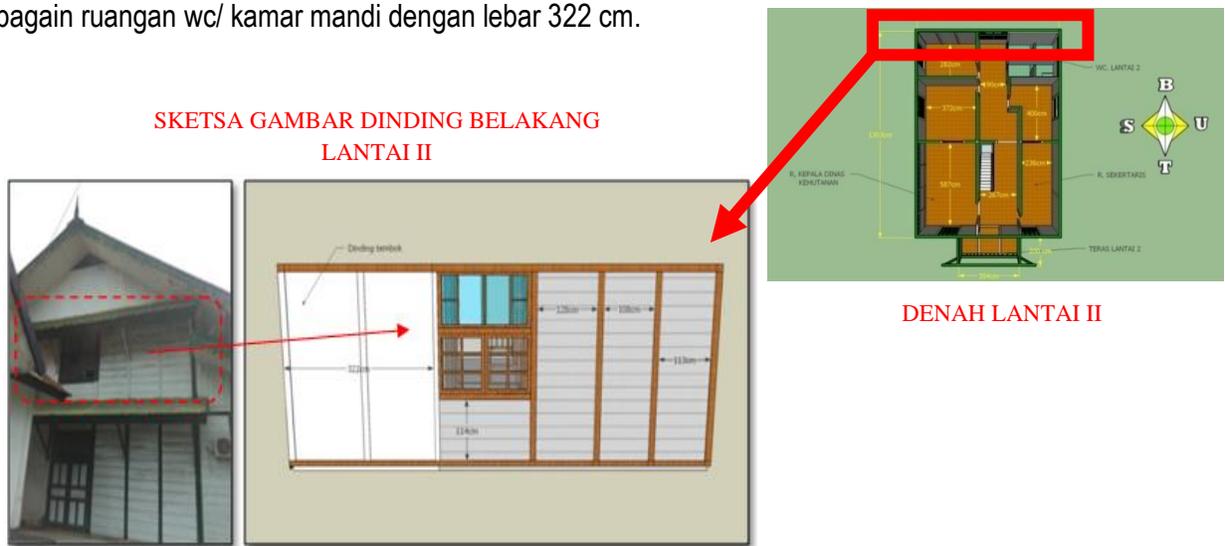
Dinding bagian belakang lantai dua terdapat sebuah jendela dan ventilasi yang terletak pada bagian tengah dinding. Berbahan papan jati dengan teknik pemasangan susun dari bawah ke atas berpola horizontal di ikat dengan lesplang yang kemudian di tempel pada tiang kerangka bangunan. Tiang-tiang utama kerangka bangunan terdapat 4 buah balok tiang. pada bagian dinding ini terdapat satu atap tirsan yang di topang 4 buah siku. Balok siku pada atap tirsan menempel pada tiang kerangka bangunan dan koseng jendela serta pada kerangka tembok. Sebagian dinding menggunakan kerangka tembok pada bagian ruangan wc/ kamar mandi dengan lebar 322 cm.

Gambar 13 Dinding Belakang Lantai Dua
 (Dok: Rahmatilan, 2020)

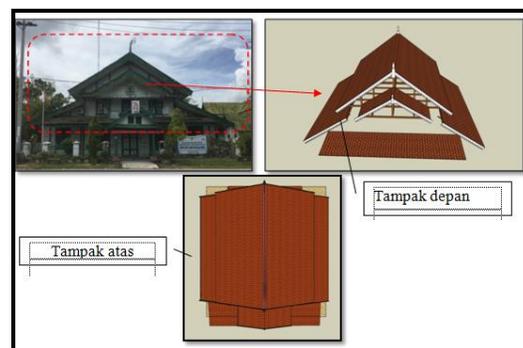
Bangunan ini memiliki bentuk atap miring dan bentuk pelana, secara bentuk tersebut memiliki bentuk atap bersusun dua. Pada bagian atap ini memiliki tinggi 3 meter dan lebar 20 meter, bagian atap terdapat hiasan puncak yang terletak dibumbungan atap melekat pada koseng atap berbahakan kayu bagian kepala berbentuk rucing dengan pola berundak melengkung. Atap bangunan berbahan genteng berwarna merah yang memiliki kemiringan 30° - 45° dan kerangka atap berbahan kayu. Terdapat lesplang di setiap atap, papan yang dipasang pada kerangka atap atau biasa disebut dengan bahasa tradisional yaitu *kasau* berfungsi sebagai pengikat ujung atap dan sebagai penahan curah hujan yang tampias pada balok-balok atap atau panas matahari menghindari kelapukan balok kayu.

Lesplang berbahakan papan kayu yang diletakkan sesuai kemiringan atap, kemudian ditindikan dengan potongan papan berukuran 40 cm dibentuk ujung pita pada sudut papan dengan pemasangan secara vertikal mengikuti kemiringan lesplang atap. Terlihat tampak bermotif garis zig-zag pada ujung lesplang yang dicat berwarna hijau dan warna cat kuning bagian berbentuk ujung pita. Kuda-kuda atap terdapat ventilasi bercat kecoklat-coklatan dengan bentuk segitiga, bagian kuda-kuda ini di tutupi oleh papan bercat putih yang tersusun dengan vertikal berbentuk segitiga atau mengikuti bentuk kuda-kuda atap.

Gambar 14. Atap
(Dok: Rahmatilan, 2020)

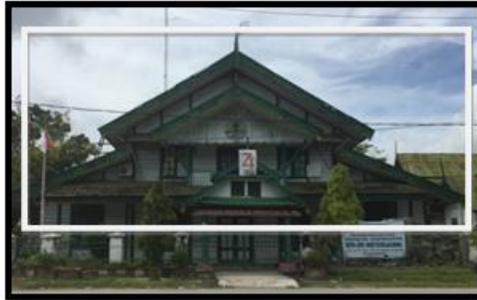
Bentuk atap Kantor Dinas Kehutanan UPT KPH VI memiliki bentuk atap pelana, bentuk atap tersebut merupakan bentuk atap yang sering dijumpai dan diterapkan oleh masyarakat setempat di Sulawesi Tenggara misalnya pada Daerah Muna, Buton, Tolaki dan Bugis. Atap pelana di desain dengan kemiringan atap yang cukup tajam, kemiringan tersebut merupakan adaptasi bangunan dari iklim tropis yang bertujuan untuk melindungi bukaan-bukaan pintu dan jendela dari panas sinar matahari maupun terpaan air hujan, selain itu untuk memungkinkan angin berhembus ke dalam ruangan. Bentuk atap Kantor Dinas Kehutanan UPT KPH VI berbentuk pelana dengan menggunakan genteng sebagai penyusunnya. Desain atap pada bangunan tersebut dibuat terpisah, desain atap terpisah disesuaikan dengan ukuran pada setiap lantai bangunan tersebut. Kemiringan atap pada bangunan tersebut dibuat tajam sekitar 35°,

desain atap dengan kemiringan yang tajam bertujuan untuk langsung mengalirkan air hujan serta dapat mengurai panas karena memiliki ruangan cukup lebar antara atap dan dinding bangunan.

**Gambar 15. Bentuk Atap Pelana Kantor Dinas Kehutanan
(Dok: Rahmatilan, 2020)**

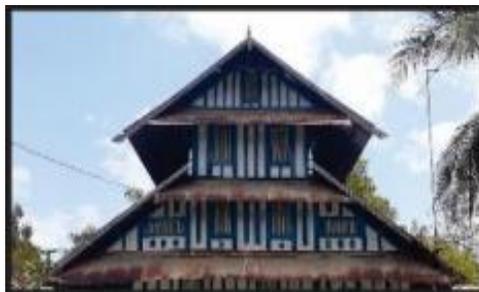
Berdasarkan perkembangan arsitektur kolonial Belanda, atap pelana merupakan bentuk atap yang di adaptasi dari bangunan masyarakat setempat yang disesuaikan dengan kondisi cuaca dan iklim setempat. Desain atap pada bangunan tersebut memiliki kesamaan dan kemiripan dengan desain atap yang terdapat pada bangunan masyarakat Buton (lihat gambar 5.16 pada halaman 65). Desain atap pelana pada masyarakat Buton dapat dijumpai pada bangunan rumah Malige. Pada masyarakat Buton desain atap pelana terpisah menunjukkan strata sosial yang mendiami bangunan tersebut (Lakebo, 1986). Berdasarkan asumsi, diduga penerapan atap dengan bentuk pelana terpisah pada bangunan Kantor Dinas Kehutanan merupakan bentuk ketertarikan dan apresiasi pemerintah Hindia Belanda pada atap Rumah Malige yang dianggap unik serta sesuai dengan iklim masyarakat setempat.

**Gambar 16. Bentuk Atap Pelana Rumah Malige
(Sumber: Zakaria Umar, 2012)
(Repro Rahma Tilan, 2020)**

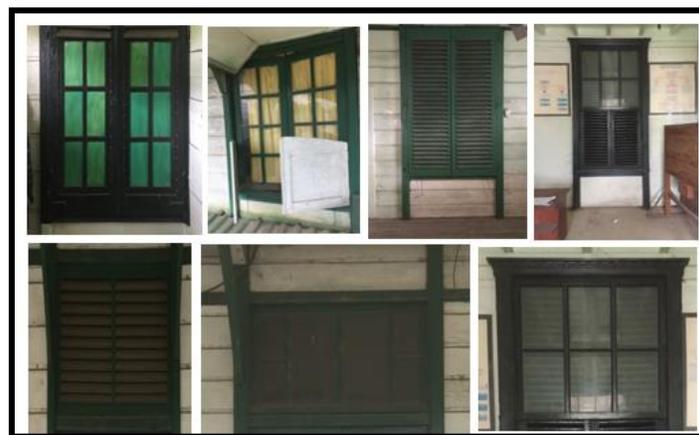
Jendela dan ventilasi yang terdapat Kantor Dinas Kehutanan UPT KPH VI memiliki bentuk yang beragam dengan material yang beragam yakni dari kaca dan kayu. Jendela dan ventilasi pada bangunan tersebut memiliki ukuran yang besar dengan keletakan sejajar dan seimbang pada setiap dinding bangunan. Jenis jendela yang terdapat pada kantor Dinas Kehutanan tipe kupu tarung berdaun ganda (lihat gambar 5.17 pada halaman 67), pada bagian atas jendela terdapat ventilasi dengan jenis dan gantung. Pada beberapa bangunan di Indonesia jendela dan ventilasi jenis tersebut dapat ditemui pada bangunan-bangunan kolonial di Indonesia. Penempatan jendela dan ventilasi yang sejajar pada setiap dinding bangunan menurut Sumalyo (1995) merupakan ciri arsitektur *Indische Empire* yang beradaptasi dengan lingkungan dan kondisi cuaca dimana bangunan tersebut didirikan. Bukan bangunan dengan ukuran besar berperan penting dalam memberikan penghawaan alami dalam ruangan sehingga terciptanya kenyamanan pada ruangan bangunan.

**Gambar 17. Bentuk Bukaan Kantor Kehutanan UPT KPH VI
(Dok: Rahmatilan, 2020)**

Tampak pada gambar di atas terdapat perbedaan antara jendela yang berada dalam ruangan dan diluar ruangan. Jendela dalam ruangan Kantor Dinas Kehutanan UPT KPH VI dibuat dengan jari-jari bermaterial kayu sedangkan jendela pada luar bangunan bermaterial kaca dengan bingkai kayu. Bukaannya tersebut memiliki fungsi sama yaitu untuk memberikan penghawaan alami pada bangunan.

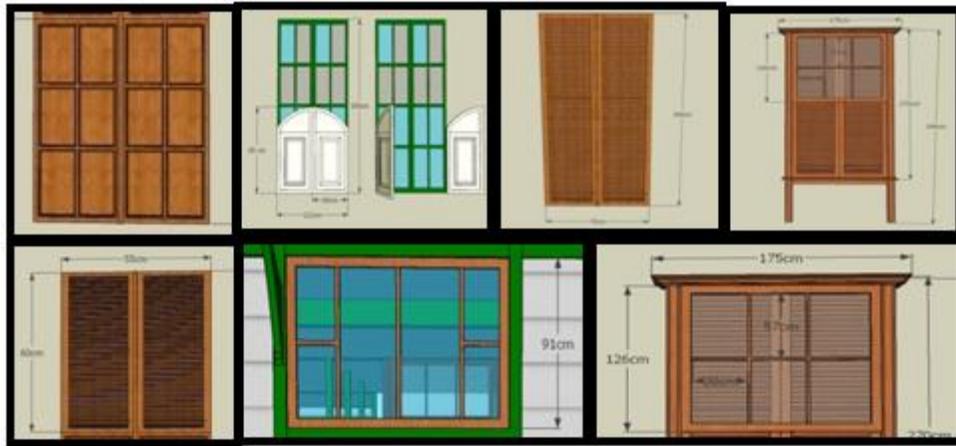
**Gambar 18. Bentuk Sketsa Bukaannya Bangunan Kantor Kehutanan UPT KPH VI
(Dok: Rahmatilan, 2020)**

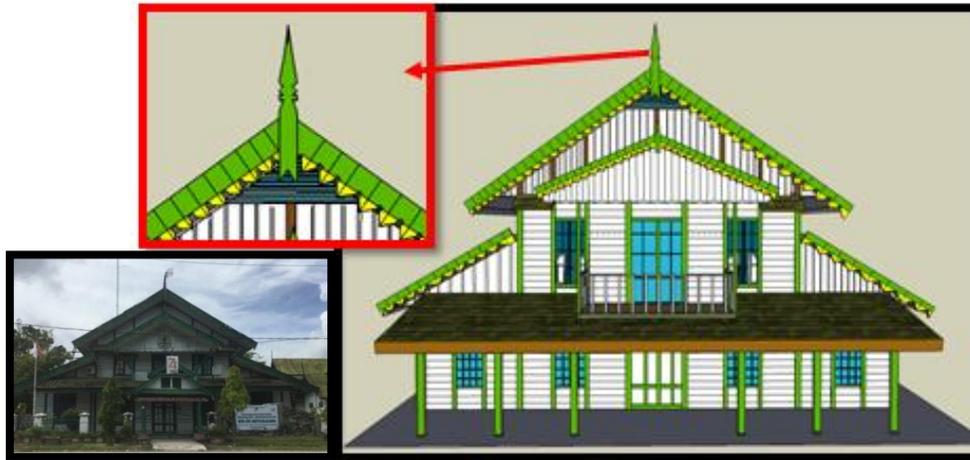
Dalam istilah orang-orang Belanda hiasan puncak atap disebut *geveltoppen*. *Geveltoppen* kerap kali digunakan oleh kolonial Belanda dalam membangun sebuah bangunan hal tersebut juga menunjukkan karakteristik atau corak bangunan kolonial Belanda walaupun sebagian bentuk arsitektur yang diterapkan tidak menggunakan arsitektur sedang berkembang di Eropa dan negara mereka. Selain *geveltoppen* yang digunakan pada bangunan Kantor Dinas Kehutanan UPT KPH VI, bangunan lain yang menggunakan hiasan pada puncak atap atau *geveltoppen* bangunan Gereja Sumber Kasih di Kota Lama Kendari, *geveltoppen* yang berada di bangunan tersebut berbentuk ayam jantan dan berfungsi sebagai petunjuk arah mata angin, berbeda dengan *geveltoppen* yang terdapat pada bangunan Kantor Dinas Kehutanan UPT KPH VI yang hanya berbentuk hiasan pada puncak atap. Bentuk *geveltoppen* pada bangunan tersebut hanya berbentuk seperti tongkat (lihat foto 5.20) tanpa memiliki arti khusus pada bangunan. Hiasan pada puncak atap sering ditemukan pada bangunan kolonial Belanda di Indonesia, namun hiasan-hiasan tersebut dibedakan menurut dari fungsi bangunan misalnya pada bangunan gereja terdapat hiasan atap berupa salib dan ayam, sedangkan pada bangunan perkantoran terdapat hiasan puncak atau berupa tongkat yang dibuat runcing bermaterial kayu dan besi.

Gambar 19. Hiasan Puncak Atap Kantor Dinas Kehutanan UPT KPH VI
(Dok: Rahmatilan, 2020)

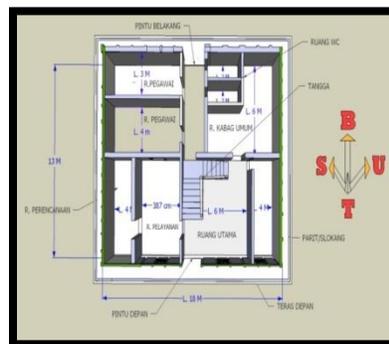
Pada zaman Hindia Belanda tidak ada bentuk denah yang dikhususkan diaplikasikan untuk suatu bangunan perkantoran. Bentuk denah Kantor Dinas Kehutanan UPT KPH VI Pulau Muna memperlihatkan unsur simetris pada tiap bagiannya. Hal tersebut terlihat pada keletakan bukaan bangunan pada setiap dinding bangunan. Denah bangunan Kantor Dinas Kehutanan UPT KPH VI berbentuk persegi panjang (lihat gambar 5.19) dengan pembagian denah yang sejajar hingga pada bagian belakang.

Gambar 20. Denah Simetris Kantor Dinas Kehutanan UPT KPH VI
(Dok: Rahmatilan, 2020)

Penggunaan denah sederhana dengan bentuk persegi panjang simetris menandakan penggunaan unsur-unsur arsitektur *Indische Empire*. Arsitektur *Indische Empire* merupakan gaya arsitektur yang dibawah oleh Herman Wilem Daendles yang berkembang pada abad 18 dan 19 yang telah disesuaikan dengan kondisi iklim yang ada di Indonesia. Ciri arsitektur *Indische Empire* memiliki ciri denah persegi panjang. Samsudi (2000), menyatakan bahwa denah persegi dan simetris dibangun berdasarkan banyaknya kebutuhan ruang dan serambi yang lebar.

Denah simetris selalu beorientasi pada arah terbitnya matahari, hal ini dimaksudkan untuk memaksimalkan cahaya matahari yang masuk dalam bangunan. Handinoto (2010) menambahkan bahwa arsitektur kolonial Belanda *Indische Empire* memiliki denah yang simetris dengan penempatan bukaan bangunan yang sejajar pada setiap sisi bangunan serta memudahkan dalam penentuan letak titik-titik kolom dan fondasi yang akan menjadi rangka struktur utama bangunan. Bangunan dengan denah simetris berfungsi untuk memudahkan arsitek atau perancang bangunan dalam menentukan letak titik-titik bukaan bangunan dan fondasi yang akan menjadi rangka struktur bangunan utama serta memberikan kemudahan dalam pembagian ruangan.

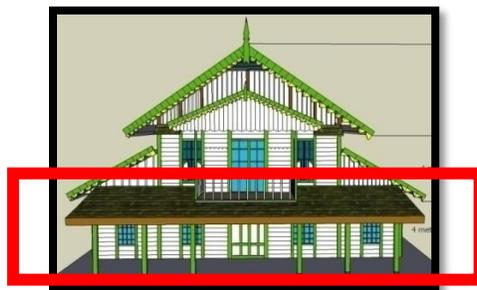
Struktur atap pada bagian depan bangunan Kantor Dinas Kehutanan UPT KPH VI sejajar dengan dinding bangunan sehingga menyebabkan kurangnya perlindungan terhadap dinding, apabila terjadi hujan akan langsung mengenai dinding bangunan terutama pada pintu dan jendela yang terletak pada bagian depan bangunan. Untuk mengatasi permasalahan tersebut, pintu masuk dan jendela pada bagian depan dipasangkan atap tritisan dengan tujuan untuk mencegah rembesan dan masuknya air hujan melalui komponen tersebut (lihat gambar 5.20). Selain itu pada musim kemarau berfungsi sebagai penghalang sinar matahari disaat cuaca panas.

**Gambar 21. Atap Tritisan Kantor Dinas Kehutanan
(Dok: Rahmatilan, 2020)**

Bangunan kolonial Belanda yang menambahkan atap tritisan pada bagian depan bangunan merupakan adaptasi pada iklim tropis yang berkembang pada awal abad 20. Penerapan atap tritisan merupakan pengaruh dari arsitektur *indische empire* yang mengadopsi arsitektur pada masyarakat lokal di Indonesia, selain itu merupakan bentuk akulturasi kebudayaan pada bidang arsitektur sehingga menciptakan bangunan yang unik dan nyaman (Silitonga dkk, 2011).
